NAJČEŠĆI UZROCI NESREĆA ZBOG TROVANJA UGLJIČNIM MONOKSIDOM KOD DO SADA ANALIZIRANIH SLUČAJEVA

U analizi su obuhvaćeni slučajevi trovanja ugljičnim monoksidom koji su se dogodili tijekom sezone grijanja 2004/2005.

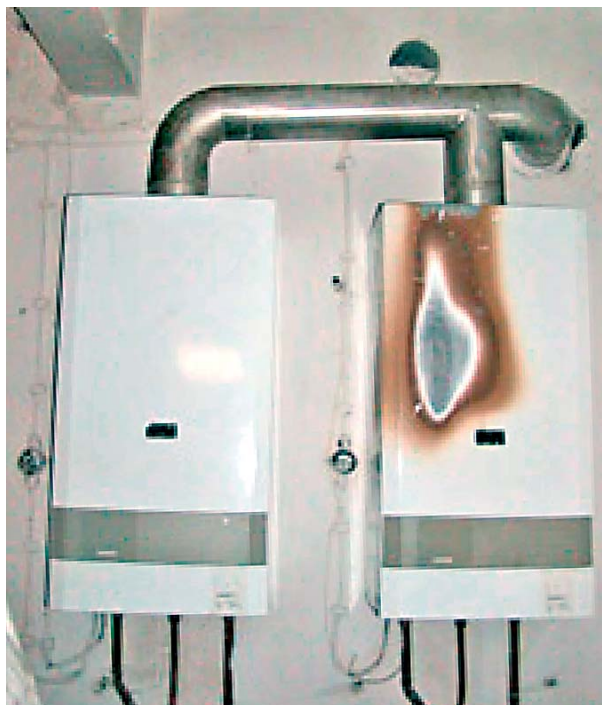
Ilustracija 2
Nedovoljno dimenzioniran dimnovodni kanal (zbog naknadnog spajanja dodatnog uređaja)

1. začepljen dimnovodni kanal (il. 1)
2. dimnovodni kanal koji nema dovoljno podtlaka i to zbog oštećenja na dimnjaku ili zbog nedovoljne djelotvorne visine dimnjaka koja u nepovoljnim uvjetima rada dovodi do povrata CO u prostoriju gdje je smješten plinski uređaj (il. 2)
3. naknadno spajanje dodatnog plinskog uređaja na dimnjak koji je dimenzioniran samo za jedan uređaj (il. 3).

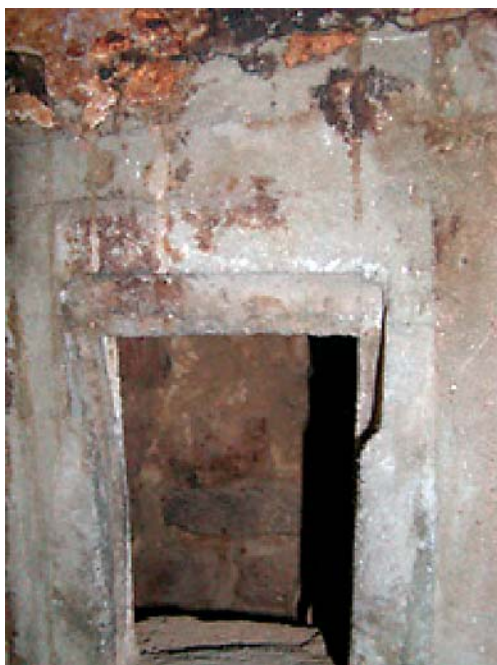
Ilustracija 1
Otvoren sabirač čađe dimnovodnog kanala

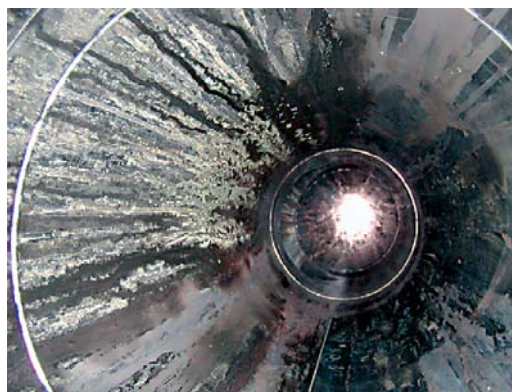
Ilustracija 3
Začepljen dimnovodni kanal
